Asbest in en om het huis

Veilig omgaan
met asbesthoudend
materiaal

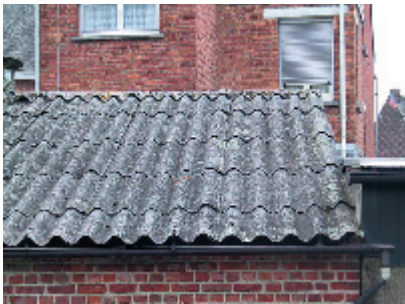
Voorbeeld hechtgebonden toepassing:
golfplaten

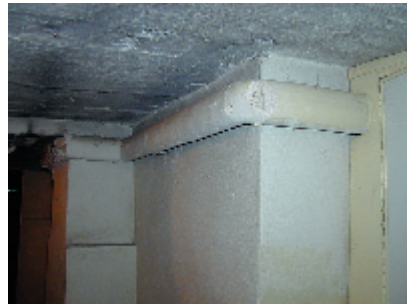
Voorbeeld ongebonden toepassing:
plasterisolatie

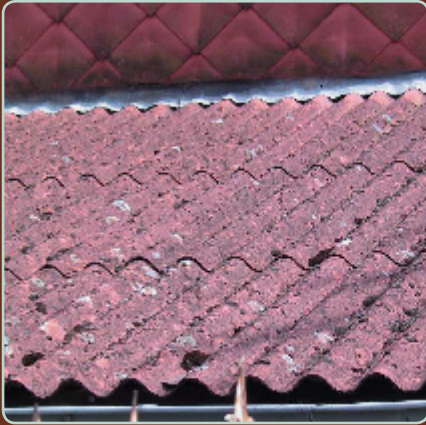
Golfplaat

Wat? Asbestcementen golfplaat van ongeveer 5 mm dikte. Lichtgrijs of gekleurd (zwart of rood). Asbestvrije platen zijn vaak versterkt met kunststof veiligheidsstrips in de golven. Die kunt u zien aan het uiteinde van de plaat.

Voorkomen? Zeer veel toegepast op daken van garages, schuren, tuinhuisjes, dierenhokken, bijgebouwen ...

Toegepast tot? 1998

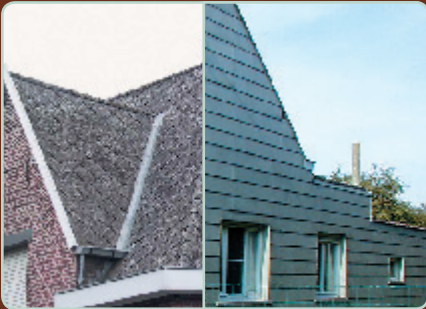
Dakleien en gevelleien

Wat? Vlakke kunstleien in asbestcement. Grijs materiaal, maar aan de buitenkant vaak zwart of rood gekleurd.

Voorkomen? Zeer algemeen toegepast op daken van huizen en als bekleding van gevels.

Toegepast tot? 1998

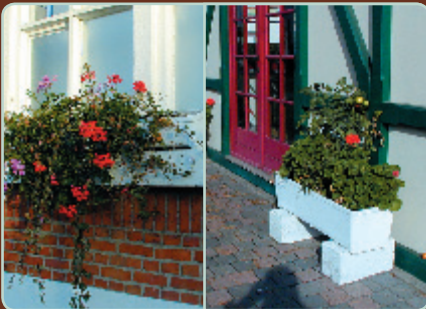
Bloembakken

Wat? Vrij dunne asbestcementen bakken in diverse vormen. Grijs, maar vaak ook wit gekleurd.

Voorkomen? Zeer frequent toegepast, zowel binnen als buiten.

Toegepast tot? 1985

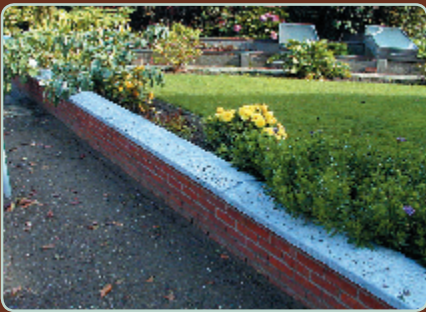
Vensterdorpels en muurkappen

Wat? Massieve stukken asbestcement, soms grijs, maar meestal zwart gekleurd.

Voorkomen? Soms buiten toegepast voor vensterdorpels en als muurkappen.

Toegepast tot? 1994

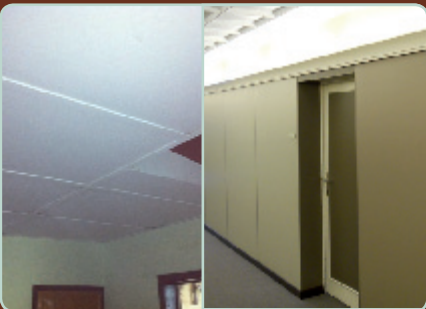
Muurplaat of plafondtegels

Wat? vlakke of gegroefde plaat of tegel

Voorkomen? Vaak toegepast als bekleding van muren en plafonds en ook in tussenwanden

Toegepast tot? 1990

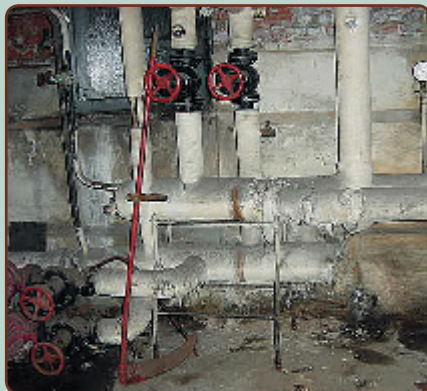
Afdichtingskoord

Wat? Wit tot grijs pluizig koord. Valt zeer makkelijk uiteen.

Voorkomen? Bij kachels en verwarmingsketels vaak als afdichting van schoorsteen, uitlaat, ruit of deurtje

Toegepast tot? Jaren tachtig

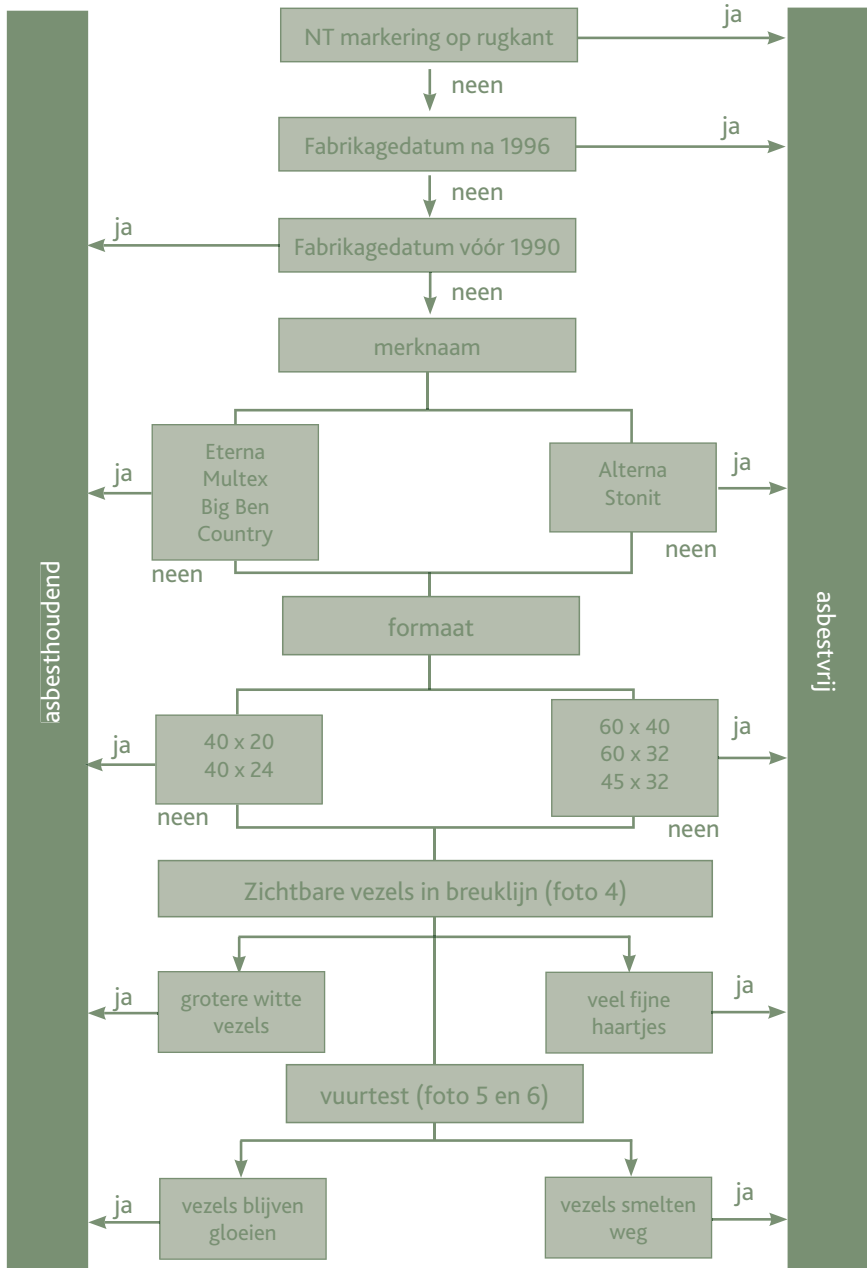
Beslissingsboom leien: asbesthoudend of niet ?*

* Deze beslissingsboom is geldig voor de meeste maar niet voor alle asbesthoudende leien, en is voor een leek niet steeds eenduidig te interpreteren. Uitsluitsel kan verkregen worden via laboanalyse.

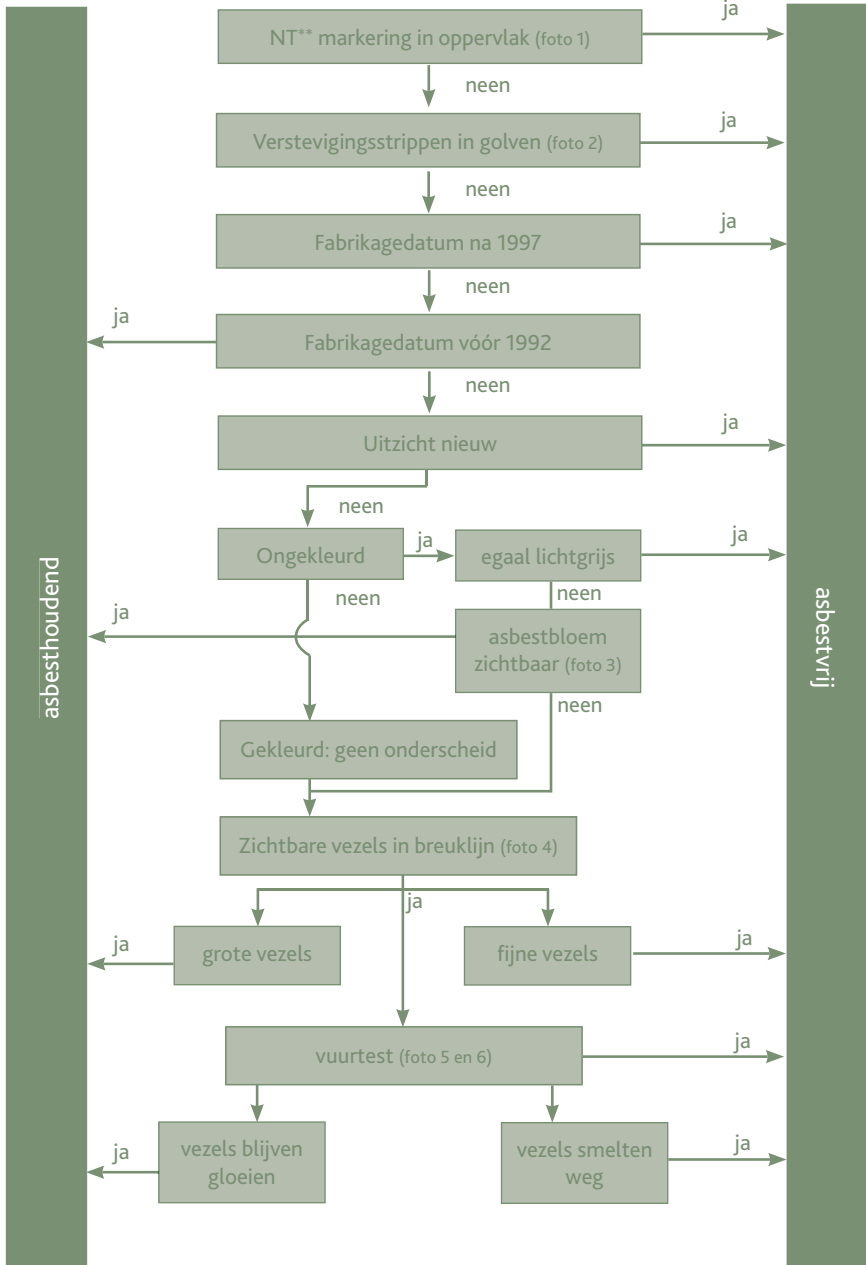
Beslissingsboom golfplaten: asbesthoudend of niet?*

* Deze beslissingsboom is geldig voor de meeste maar niet voor alle asbesthoudende golfplaten, en is voor een leek niet steeds eenduidig te interpreteren. Uitsluitsel kan verkregen worden via laboanalyse.

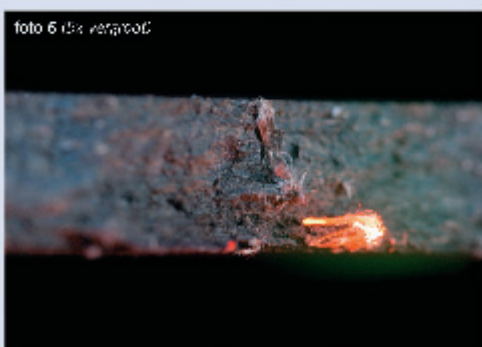
foto 6 (dik vergroot)

Ga met een vlam langs een breukvlak van het materiaal. Als u ziet dat de vezels blijven gloeien dan gaat het wellicht om asbestvezels. Andere vezels smelten weg of verliezen hun structuur.
